# 久米島町 橋梁長寿命化修繕計画

令和7年12月

久米島町役場  
建設課

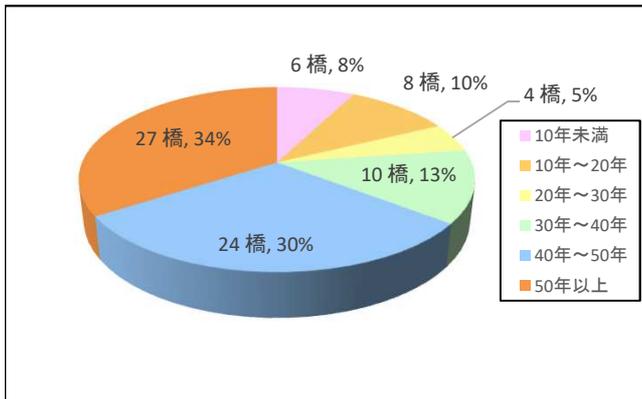
図-2 建設後の経過年数と橋梁数の関係

久米島町の管理する橋梁のうち約34%が建設後50年以上経過した橋梁であり、40～50年経過した橋梁も約30%あります。橋梁の耐用年数は50年といわれていることから、10年後には約65%、20年後には約80%の橋梁が耐用年数を超えます。(図-2,図-3)

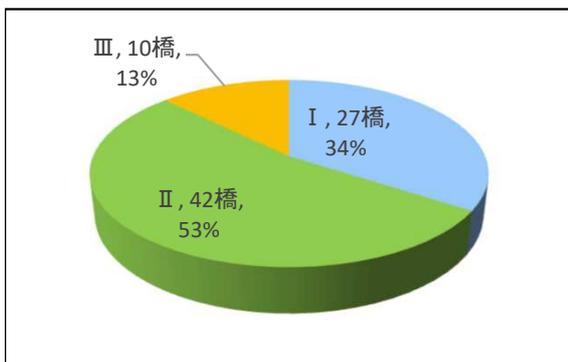
図-4 橋の健全性の割合

また、久米島町の管理する橋梁の令和4年度時点の健全性を判定した結果、27橋(34%)は健全性Ⅰ、42橋(53%)は健全性Ⅱ、10橋(13%)は健全性Ⅲでした。(図-4)
