久米島町 橋梁長寿命化修繕計画

令和6年9月

久米島町役場
建設課

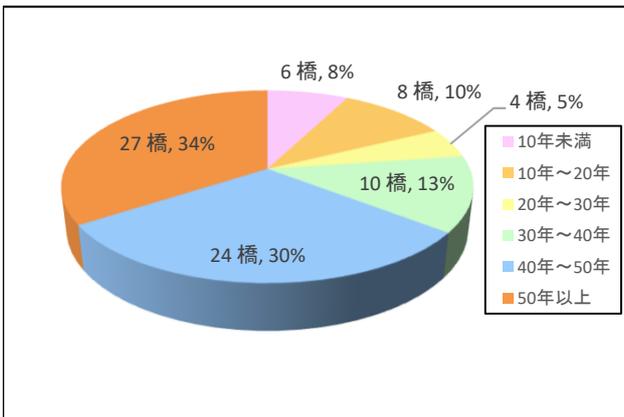
図-2 建設後の経過年数と橋梁数の関係

久米島町の管理する橋梁のうち約34%が建設後50年以上経過した橋梁であり、40～50年経過した橋梁も約30%あります。橋梁の耐用年数は50年といわれていることから、10年後には約65%、20年後には約80%の橋梁が耐用年数を超えます。(図-2,図-3)

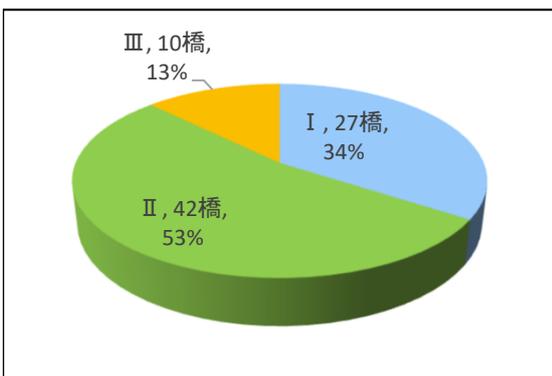
図-4 橋の健全性の割合

また、久米島町の管理する橋梁の令和4年度時点の健全性を判定した結果、27橋(34%)は健全性Ⅰ、42橋(53%)は健全性Ⅱ、10橋(13%)は健全性Ⅲでした。(図-4)
