# 久米島町 橋梁長寿命化修繕計画

平成30年12月

久米島町役場  
建設課

## 1.背景と目的

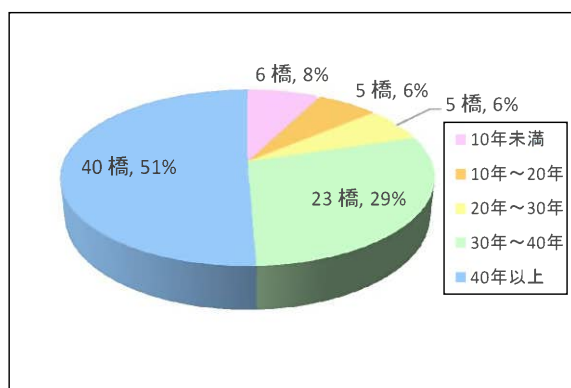
図-2 建設後の経過年数と橋梁数の関係

久米島町の管理する橋梁のうち約51%が建設後40年以上経過した橋梁であり、30～40年経過した橋梁も約31%あります。橋梁の耐用年数は50年といわれていることから、20年後には約80%の橋梁が耐用年数を超えます。(図-2,図-3)

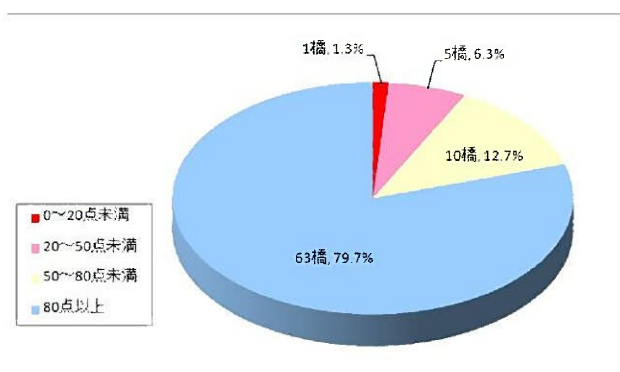
図-4.1 橋梁の健全度の割合 (平成23年度)

また、久米島町の管理する橋梁の平成23年度時点の健全度を判定した結果、図-4.1 のようになっています。点数の低いものほど劣化・損傷が進んでいることを表しています。現時点では全体的に健全度が高い状態であることがわかります。劣化の著しい健全度が20点未満の橋梁については、平成27年に架け替え工事を行っており、現在は安全に交通できるようになっております。

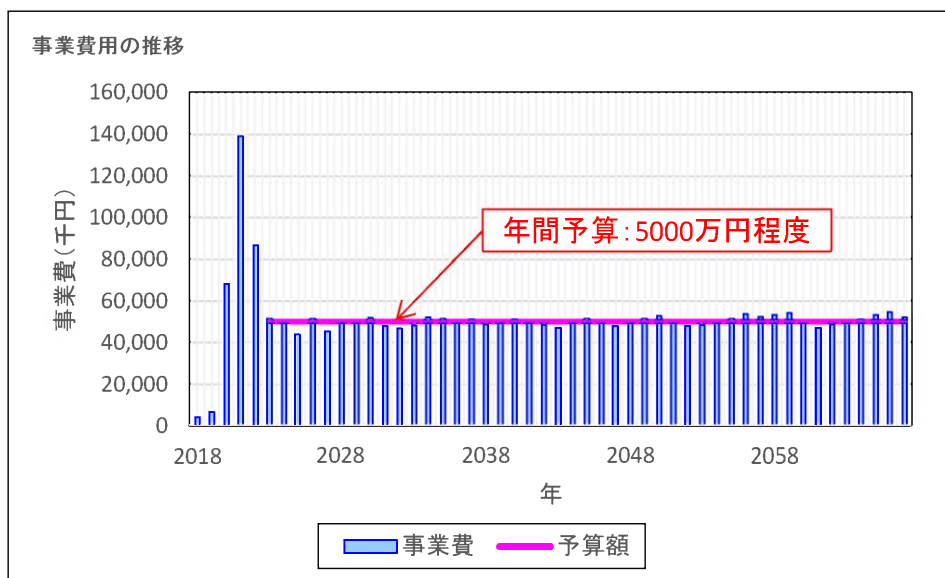
図-5 今後50年間の維持管理費用の推移

基本方針に基づき橋梁長寿命化修繕計画を策定しました。今後は、この計画に基づいて、橋梁の点検、維持修繕、架け替え等を実施します。策定した結果、今後50年間に必要な維持管理費用は図-5のように試算されています。

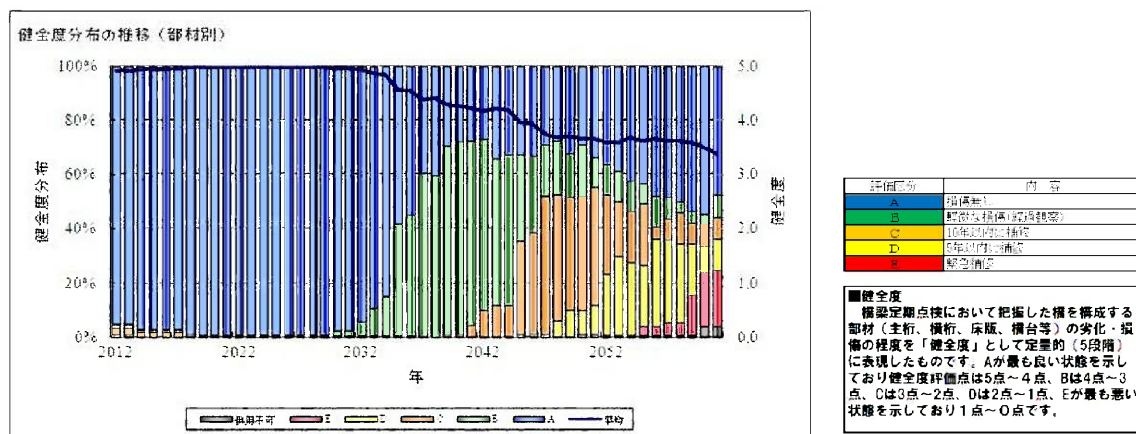
図-7 橋梁長寿命化修繕計画による健全度分布の推計

橋梁長寿命化修繕計画に基づく予防的な維持管理を実施することで、コストの縮減効果を発揮しながら橋梁を健全な状態に保ち続けることができ、安全で安心な交通環境を持続することが可能になります。

※上記の健全度分布の推計は「平成23年度 橋梁長寿命化修繕計画策定業務委託（計画）」において作成したものである。

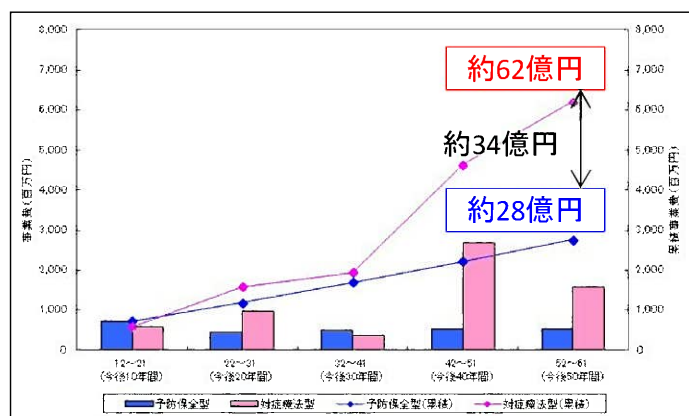
図-8 橋梁長寿命化修繕計画によるコスト縮減効果

橋梁長寿命化修繕計画を実施することで、2012年度から50年間の事業費を従来の対症療法型が約62億円に対し、橋梁長寿命化修繕計画実施の予防保全型は約28億円となり、コスト縮減効果としては約34億円が見込めるという結果となりました。（図-8）

※上記のコスト縮減効果は「平成23年度 橋梁長寿命化修繕計画策定業務委託（計画）」において試算したものである。
